# 大型、中型トラックの電気装置のリコールについて

## リコール届出番号2444

平成21年12月15日、日産ディーゼル工業株式会社は下記のリコールを国土交通大臣に届け出しました。

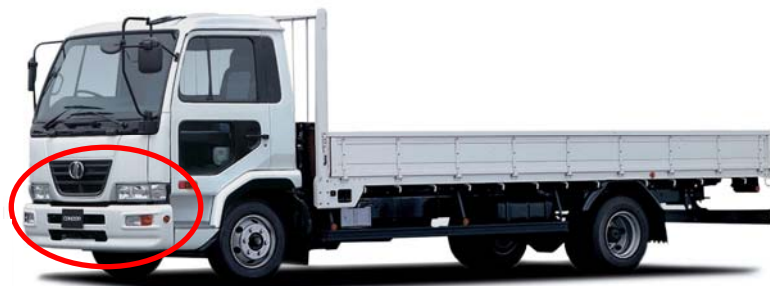
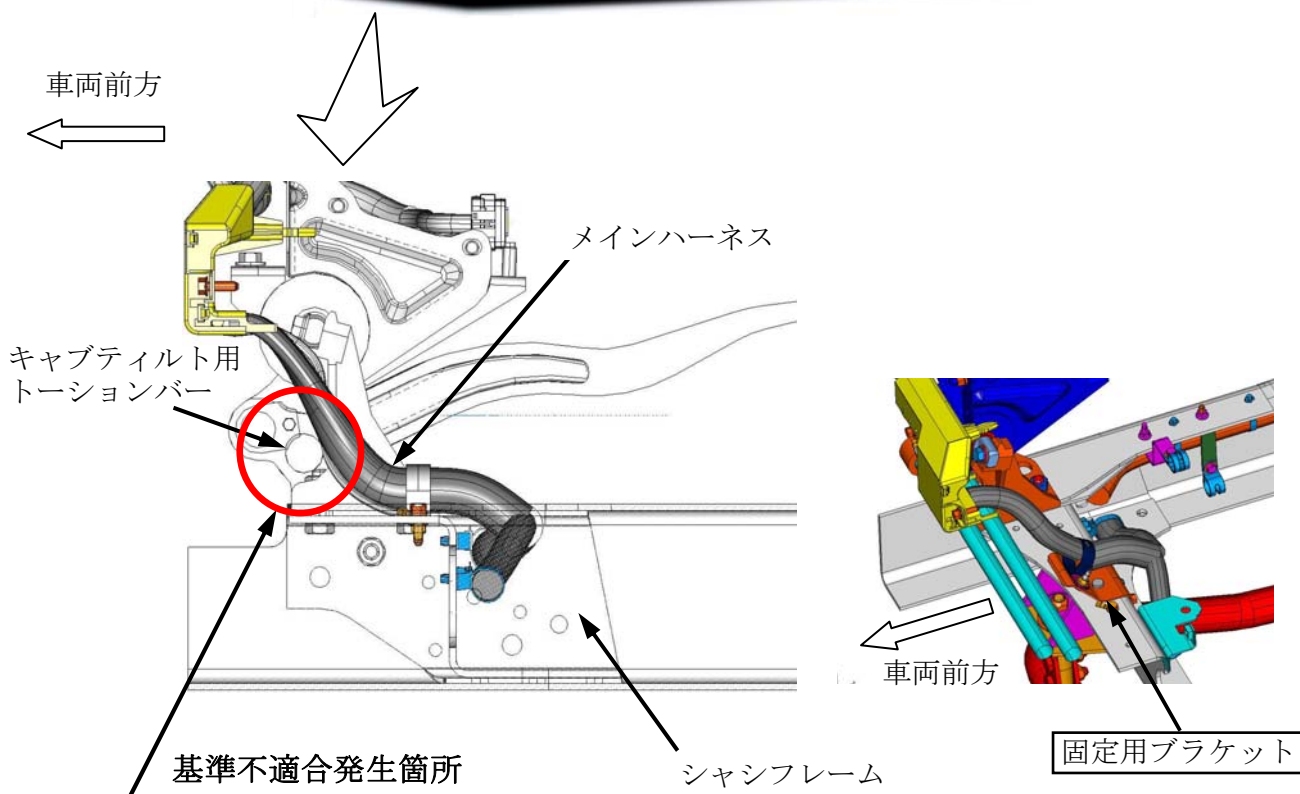
# 改善箇所説明図

キャブと車枠間のメインハーネスの取り回しが不適切なため、当該ハーネスとキャブテイルト用トーションバーが接触しているものがある。そのため、そのままの状態で使用を続けると、走行時の振動により当該ハーネスが損傷して、最悪の場合、断線又は短絡し、灯火器の不灯、窓拭き器の不作動及びエンジンの再始動ができなくなるおそれがある。

全車両、メインハーネスに固定用ブラケットを追加する。なお、当該ハーネスに損傷がある場合は、補修する。

注:  内は追加部品を示す。

識別: 固定用ブラケットの取付ボルト頭部に、白色ペイントを塗布する。
